平成30年度随時監査(第1回工事監査)結果

3 対象部課名 五色ヶ原の森山小屋建設工事
【担当課：環境政策推進課】

工事技術調査結果報告書

工事名称 29 環推第 27 号 五色ヶ原の森山小屋建設工事

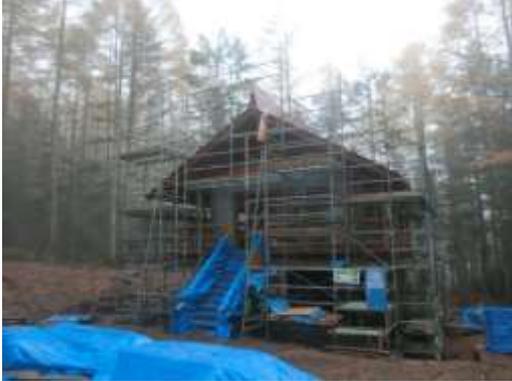
- ・作業員は、造作材加工のため下山しており現場にはいなかった。
- ・屋根のフッ素樹脂塗装ガルバリウム鋼板は、施工完了。(写真 3 参照)
- ・外壁は、おおむね完了。(写真 1 参照)
- ・内部の壁は、羽目板張り施工中。(写真 2 参照)
- ・便器据付は未施工。
- ・循環式排水処理設備機器の据付完了。(写真 9 参照)
- ・電源ケーブル敷設完了。接続は未施工。(写真 7 参照)
- ・給水配管敷設完了。接続は未施工。(写真 10 参照)

- ・足場の整備状況は良い。注意標識も適所に取り付けている。(写真 1 参照)
- ・現場に掲示している安全関係看板の整備状況は良い。(写真 6 参照)

1 全景

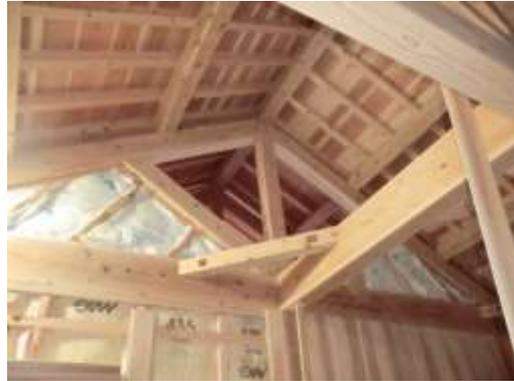
2 小屋組の状況

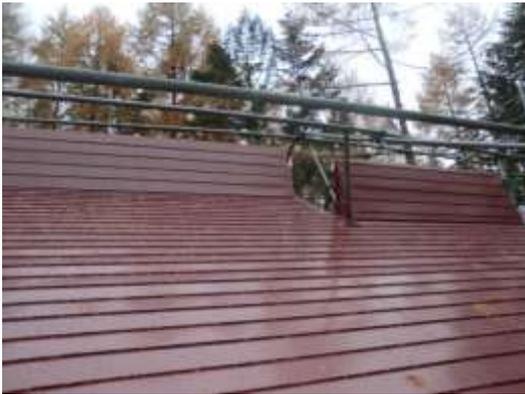
3 屋根ガルバリウム鋼板葺き

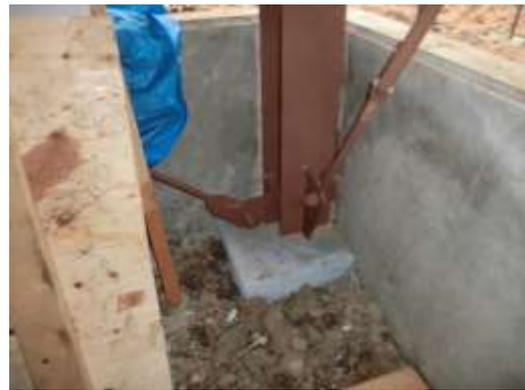
- ・木工事の各部取合い部は、入念に施工されている。ボルト類の締め付け状況は良い。
- ・テラスの手すりは、ダボ式で取り付けられている。不具合はない。
- ・テラスの軒桁と垂木は、長ビスで固定している。不具合はない。
- ・屋根フッ素樹脂塗装ガルバリウム鋼板の出隅、入隅部の施工状況は良い。勾配が急であり、落ち葉等の堆積は少ないことは確認できた。
- ・鉄骨足元は、モルタルで根巻きしており防錆対策はできている。(写真 4 参照)
- ・腰壁コンクリートは、ひび割れは見当たらなかった。(写真 5 参照)

4 1階 鉄骨足元の状況

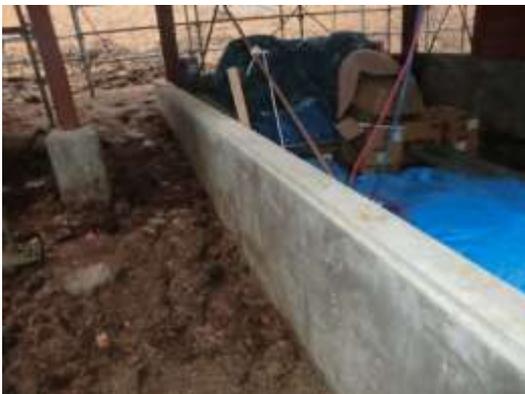
- ・現場は人目の届かない場所である。足場を使用して作業する工事は、まだ残っている。緊急時には対応が困難であり、作業員の質は十分に考慮する必要がある。これから寒い時期を迎えるので、特に現場の火気管理は確実に行っていただきたい。
- ・腰壁コンクリートは、打設後の経過時間が少ないこともあり、ひび割れが見当たらなかった。ひび割れ誘発目地は設けているが、目地によるコンクリートの欠損断面積が少なく、誘発目地の位置にひび割れが生じる可能性は少ない。ひび割れ個所に水が侵入し凍結するとコンクリートが膨張圧によって割裂することがある。山小屋点検時に、ひび割れを発見したら、シールをして止水することが必要である。(写真 5 参照)
- ・ハンドホールは施工中である。建物近くのハンドホールには、内部に水が溜まっている。電源ケーブルの延長が約 3 km あり、中間にハンドホールが 15 か所程度設けることになっている。ハンドホールは内部に水が溜まらないようにすることが大切であり、内部の処理方法は、止水するか、底に穴を設けるか、周辺地盤の水位を判断して、設置場所に応じて決定する必要がある。

5 腰壁コンクリートの状況

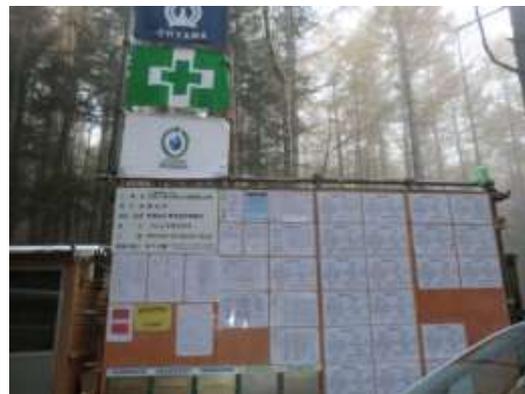
6 掲示看板

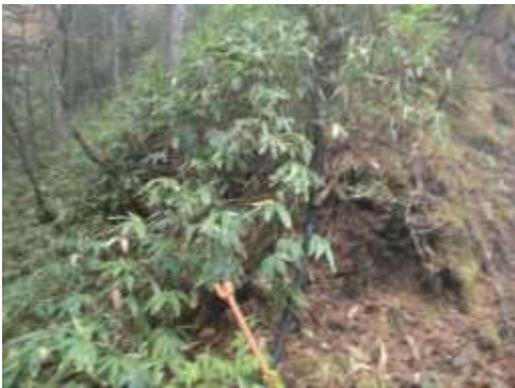
7 電源ケーブル敷設状況

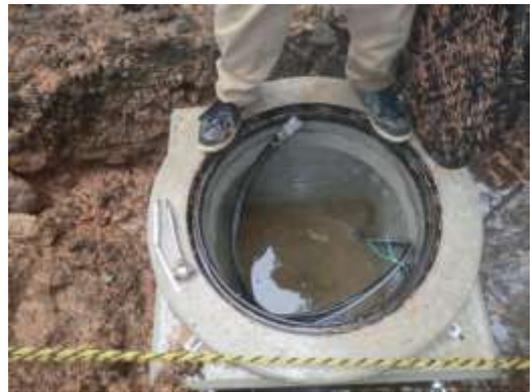
8 ハンドホール設置状況

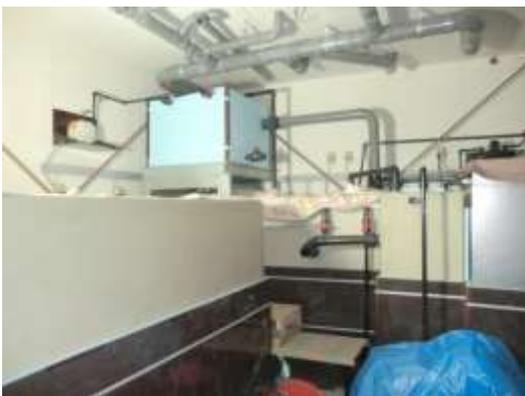
- ・ 機械設備工事の循環式排水処理設備機器において、機器の据付が完了しているにも拘らず、固定部アンカーの強度計算書が未作成との回答である。機器は底辺に比べ高さが低く、地震で転倒が生じることは少ないが、横移動は考えられ、強度計算書は施工前に作成し施工に反映する必要がある。

9 循環式排水処理設備機器の設置状況

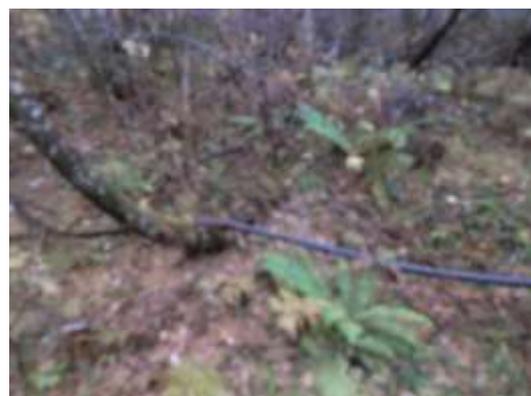
10 給水配管敷設状況
