令和6年度随時監査（第2回工事監査）結果

工事の執行状況について、下記を主眼として監査を実施した。

工事技術調査結果報告書

高山市公設地方卸売市場新築工事（建築）

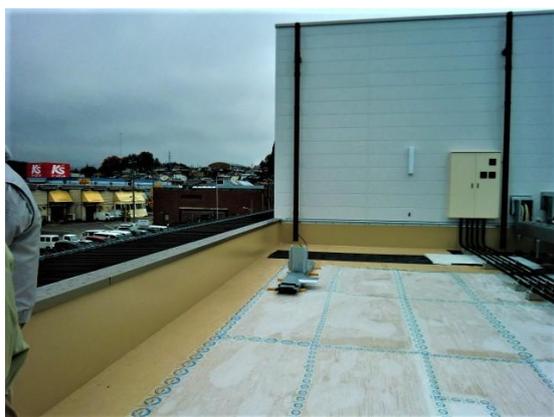
- ア 青果棟屋上シート防水工事は、特に不具合箇所は見当たらなかった。
- イ 外壁金属断熱サイディング横張り工事は、定尺 3.6m、歪みはなく平坦に仕上がっている。
- ウ 内部土間コンクリート左官工事（フェロコン）は、一部の養生シートをめくって平坦に仕上がっていることを確認した。
- エ 2階デッキコンクリートのひび割れはかなり発生していた。補修済み状況を確認した。

屋上防水養生、パラペット

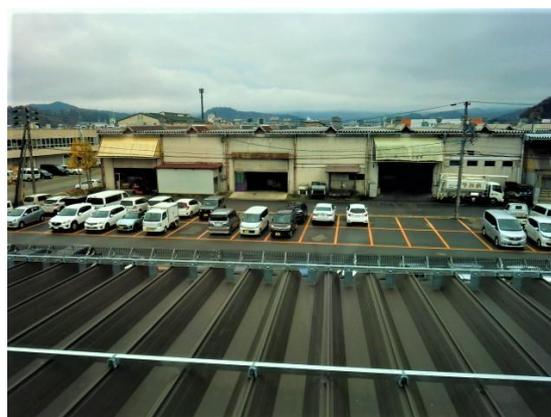
- (ク) 本工事では、建築の請負業者から電気設備の請負業者に依頼し電気保安技術者を選任している。電気主任技術者は本工事終了後、高山市より電気保安協会へ委託する。
- (ケ) 当敷地は多雪区域で積雪深さ1.2m、積雪荷重3600N/m²、大雪時には屋根の雪下ろし作業は想定していない。また、南北面のキャノピーへの落雪についても想定していない。なお、樋には電気設備工事で融雪装置(ヒーター)を設置している。

キャノピー屋根 雪止、落雪止

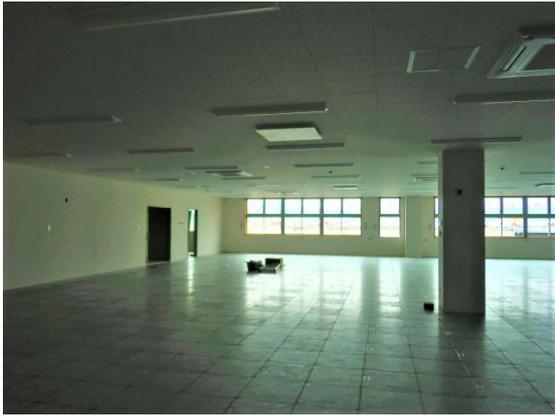
(ア) フリーアクセスフロアの所定荷重 3,000Nは、OAフロア施工計画書の評価書別紙で確認されている。

2階事務室 OAフロア

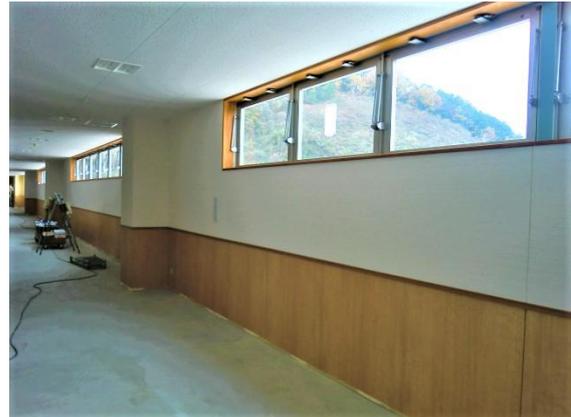
- (エ) 令和5年9月26日に打設されたコンクリート（調合管理強度 27 N/mm²）の生コン工場の調合強度は 32.3 N/mm²であった。岐阜県生コンクリート工業組合で行われたコンクリート圧縮強度試験結果は、28日強度 39.6N/mm²であった。供試体は現場封かん養生である。
- (オ) 2階デッキコンクリート打設後に、多少のひび割れは発生したが構造上問題はないと判断しているとのことである。打設時の工事写真は撮影されている。

2階廊下内倒し窓 床ひび割れ補修

- (1) 設計監理業務委託仕様書には、予定工事費を記載し、予算内に工事費が納まるようにコスト管理を徹底されることが望ましい。
- (2) 外部の柱型等に杉板を使用している。雨がかりとなる部位は、メンテナンスの再塗装を、1回目は2～3年後に、それ以降は定期的実施することが望ましい。
- (3) 非常用発電設備については、災害時のBCPの観点からも設置することが望ましく、農林水産省の強い農業づくり総合支援交付金を活用することが望ましい。
- (4) 2階廊下北面の内倒し窓の下端は水産棟屋根の水上レベルより立上りが410mmと少ない。積雪時の漏水の恐れがないか納まりを確認することが望ましい。
- (5) 構造特記仕様書は旧版が使用されているが、最新版を使用することが望ましい。
- (6) 構造特記仕様書又は構造図に既存のポーリング調査結果を図示しておくべきである。

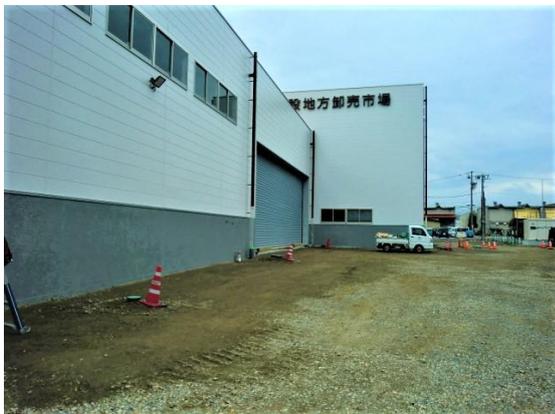
- (コ) 大型トレーラーが北面及び東西面のシャッター開口部へ入出する際の動線の曲率、外構のレベル勾配については、配置図で検討のうえ車両を走行させ検証している。
- (サ) 大型トレーラーのウイングはね上げ時の開放時全高は車種により5.0m~4.4mである。一方で、シャッター開口高は5.0mと4.0mである。シャッター部でウイングを作動しないよう市場関係者と調整している。

西立面 大型シャッター

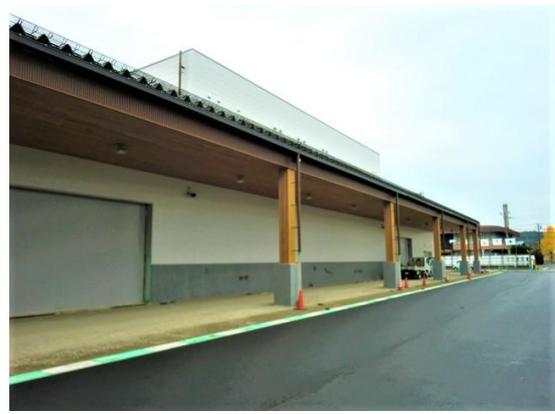
南立面 キヤノピー柱杉板仕上

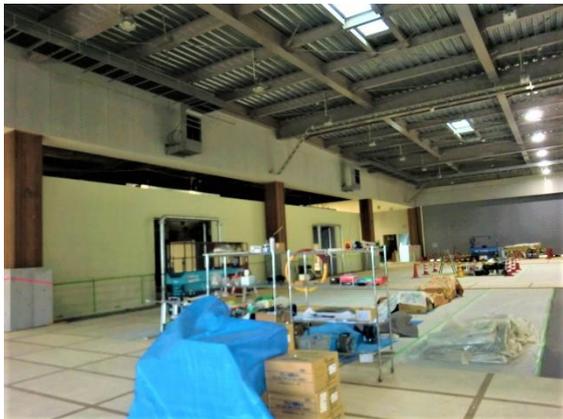
1階荷卸場 床養生

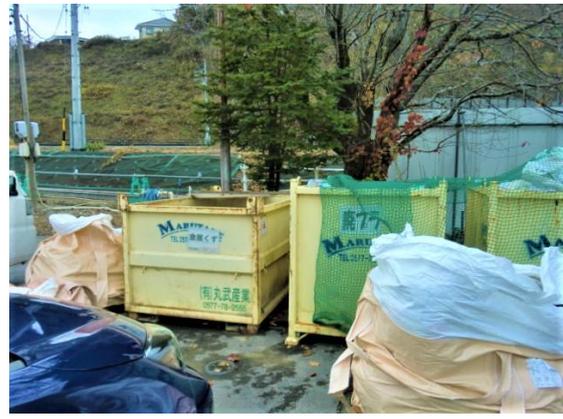
- ア 工事車両入出動線と交通誘導状況を確認した。
- イ 資材の仮置状況、廃材の集積状況を確認した。
- ウ 現場事務所、作業員用休憩所、手洗い、トイレの設置状況を確認した。

廃棄物分別集積
