高山市では令和2年、3年と、2年続けて豪雨による被害を受け、令和2年度は185か所、令和3年度は42か所で災害が発生しました。令和2年から3年にかけて、公共土木施設災害復旧工事を148件発注し、令和5年度に全て完成しました。

令和2年7月豪雨災害

令和3年5・7・8月豪雨災害

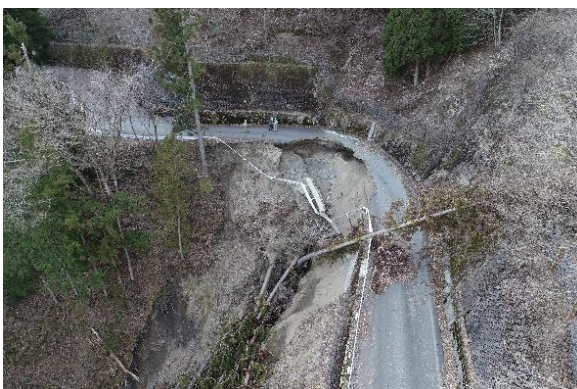
令和2年7月8日被災
『市道塩屋見座線』
道路法面が豪雨により崩壊
(高山市大島町地内)

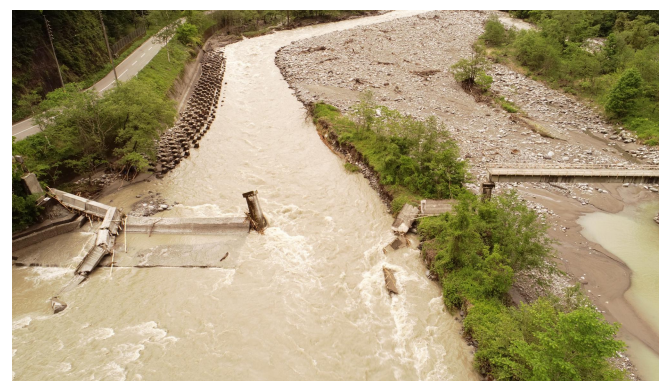
5月の豪雨災害では、高山市上宝町葛山地内において、高原川に架かる「苧生茂橋」橋梁144m、5径間(PC単純ポストテンション箱桁橋)の橋りょうが、河川の増水により橋脚1基が傾き、2径間分(約60m)が落橋しました。

令和3年5月21日被災
『苧生茂橋』
高原川の増水により2径間が落橋
(高山市上宝町葛山地内)
