(32) 高山城石垣修築届出絵図 (第 35 図)

年代 金森時代 延宝 4 年 (1676)

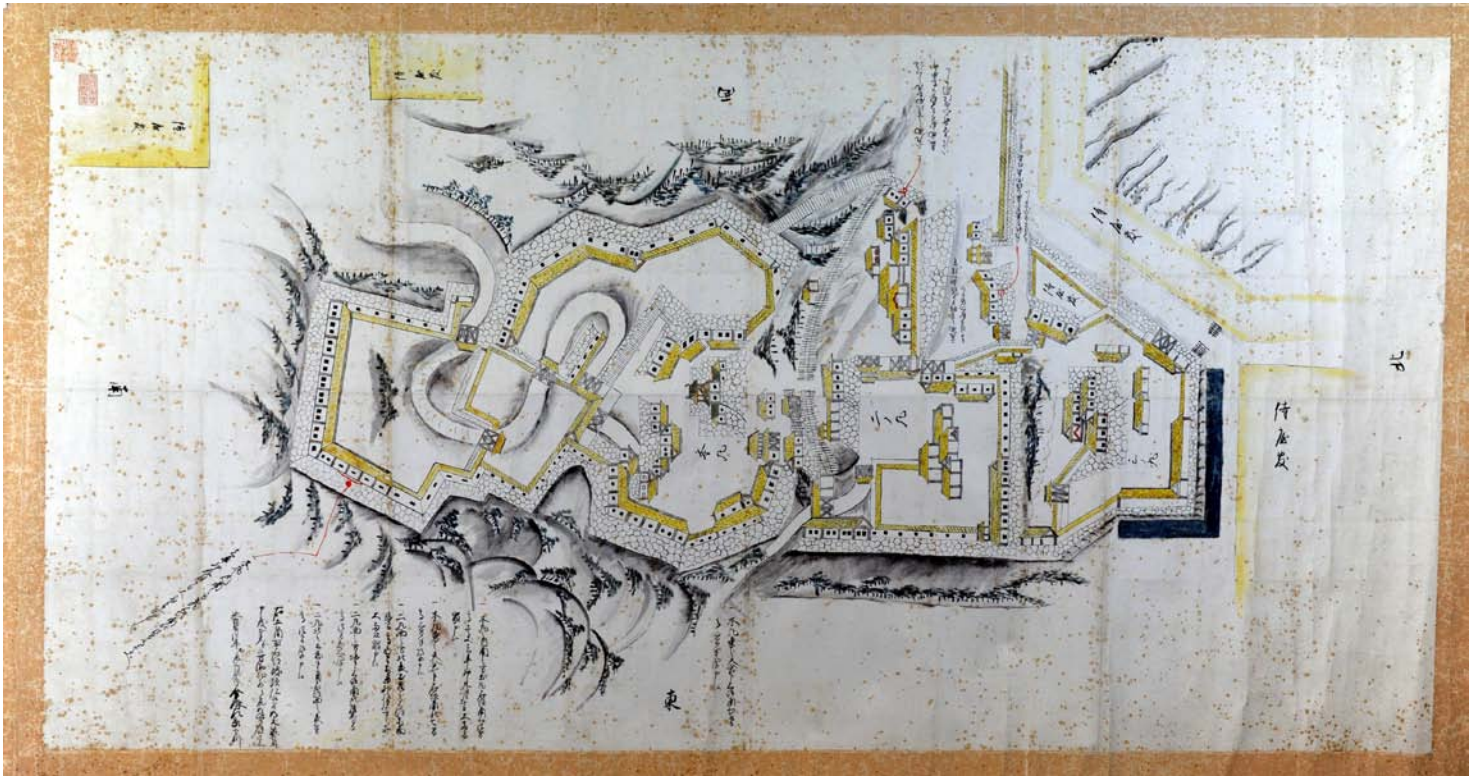
(第 35 図)

この絵図は、延宝 3 年 8 月 12 日の大雨で石垣の被害があり、翌年 3 月 14 日に幕府へ提出した石垣修築届け図面である。金森 6 代頼峯の後見役である金森左京近供が提出した。

5 カ所の石垣が破損した。

1 カ所は 8 月 12 日の被害で、二之丸西方の土蔵である。付箋には「二ノ丸西ノ方北面土蔵之石垣表西貳間高貳間去年卯八月十二日夜大雨仕崩申候」とある。

2 カ所目は 9 月 10 日の被害で、南之出丸南東の石垣である。付箋には「本丸之内南之方出丸石垣南北四間高壹丈去年卯九月十日大雨ニ而崩申候」とある。

3 カ所目は本丸東拾間櫓下の石垣である。付箋には「本丸東之矢倉下石垣南北七間高三間半孕申候」とある。

4 カ所目は二之丸大門の北側に続く石垣である。付箋には「二丸西之方堀下石垣南北拾貳間高四間貳尺孕申候」とある。

5 カ所目は二之丸屋形北側の腰曲輪にある荷造り蔵北隅の石垣がはらんだ。付箋には「二丸北土蔵下角石垣西表北表三間ヅツ高四間ヅツ孕申候」とある。

この絵図からわかることは、①南の大手が異状に大きく描かれ、道幅が広い、②大手方面の災害があったので、寛

文3年の高山城絵図に比べ、描いた範囲が広いことである。本丸、二之丸、三之丸の建物姿はほぼ同じである。

また、図左上には書き入れがあり、「一、本丸之内南之方出丸石垣南北四間高壹丈去年卯九月十日大雨ニ而崩申候 一、本丸東之矢倉下石垣南北七間高三間半孕申候 一、二丸西之方北表土蔵之石垣東西貳間高貳間去年卯八月十二日之夜大雨仕崩申候 一、二丸西之方堀下石垣南北拾貳間高四間貳尺孕申候 一、二丸北ノ土蔵下角石垣之表三間高四間孕申候 右五箇所石垣破損仕候間如元築直シ申渡奉存候万助幼少ニ候故如斯御座候已上 延宝四年丙辰三月十四日 金森左京 (印判)」 とある。
