令和8年（2026）8月22日（土）

高山城跡二ノ丸石垣調査  
現地説明会資料

高山市教育委員会

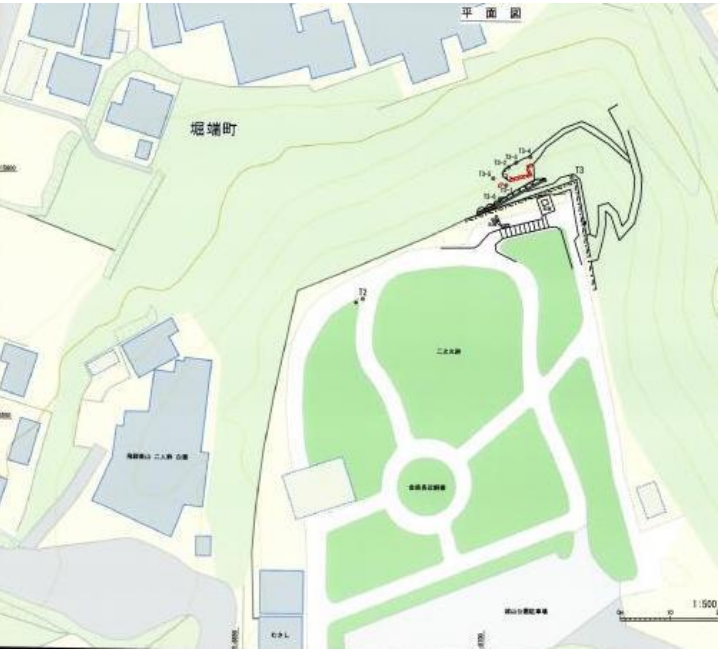
二ノ丸石垣調査位置図

令和7年度に、二の丸遊園地の北側に残る石垣の測量調査を行いました。

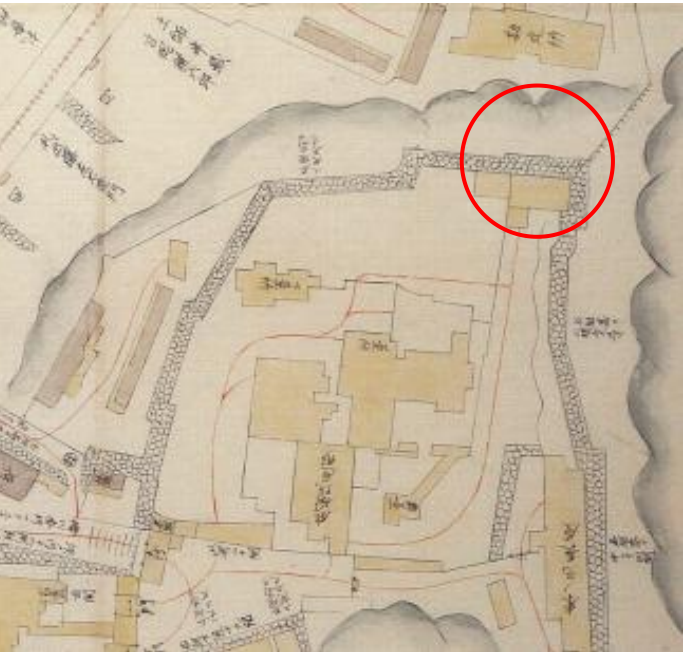
高山城曲輪配置図（部分）

元禄5年（1692）から元禄8年（1695）まで高山城の管理を担った加賀藩が残した「高山城曲輪配置図」には、二ノ丸の東北隅に小さな折れのある石垣が描かれており、位置や形状からこの石垣は二ノ丸鬼門櫓の石垣と考えられています。
