高山市内所在の近世建築等の年輪年代測定調査報告

平成 31 年 3 月

光谷 拓実

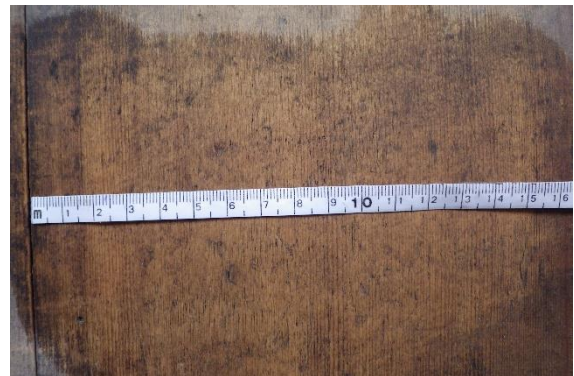
写真 3 同広縁畳敷下床板 6(左端に辺材)

調査した 11 点の部材のうち年輪年代が判明した部材は 8 点であった。このなかで安国寺本堂の創建年代を考えるうえで重要な年輪年代は、もっとも新しい年代値を示した No.6 (床板 6) の 1597 年 + α 層である。この床板は約 1.6 cm の辺材が残存していた (写真 2、3)。普通、樹齢 300 年前後の現生木曾ヒノキを例にとると平均辺材幅は約 3.0 cm である (しかし例外は多々あるので、この取り扱いには注意が必要である)。この例でいくと、床板に加工する前に木材の外周部が約 1.4 cm 削除されていたと想定され、残存辺材幅約 1.6 cm のなかの年輪数は 21 層あるので、この数値を用いて平均的な年輪幅を求めると 0.8 mm となる。この年輪幅で削除辺材幅 1.4 cm のなかの年輪層数を推算すると、約 18 層分失われていたことになり、年輪年代 (1597 年) に + α 層分の 18 層を加算すると、1615 年前後がこの床板の推察される伐採年となる。

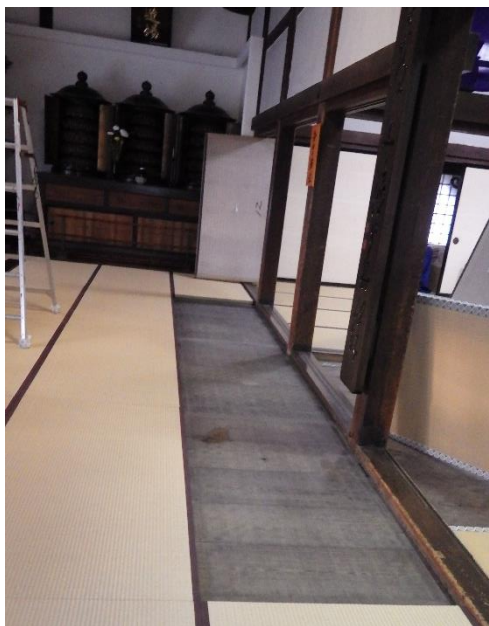
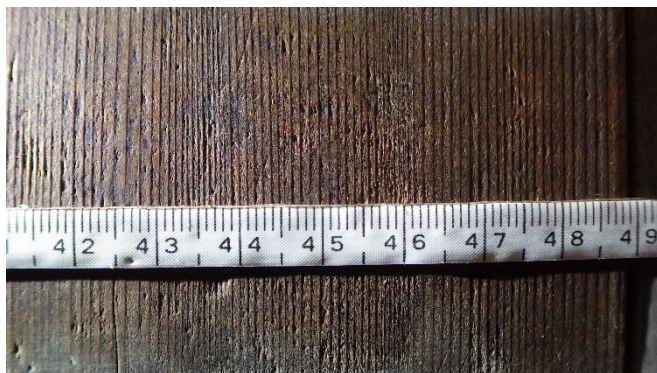
写真4 広縁床板1

写真5 同床板1の年輪画像（右端に辺材）

年輪年代のなかでもっとも新しい年代は辺材型のNo.1の広縁床板1から得られた1621年+ α 層である(写真4、5)。この床板1には約2.6cmの辺材部が残存しており、このなかには23層の年輪が刻まれていた。この残存辺材幅のなかの平均年輪幅は約1.1mmである。この場合も安国寺と同様に床板に加工する前の年輪幅が3.0cmあったものと仮定すると約0.4cmが失われていたことになる。このなかの削除年輪数を残存辺材部のなかの平均年輪幅の

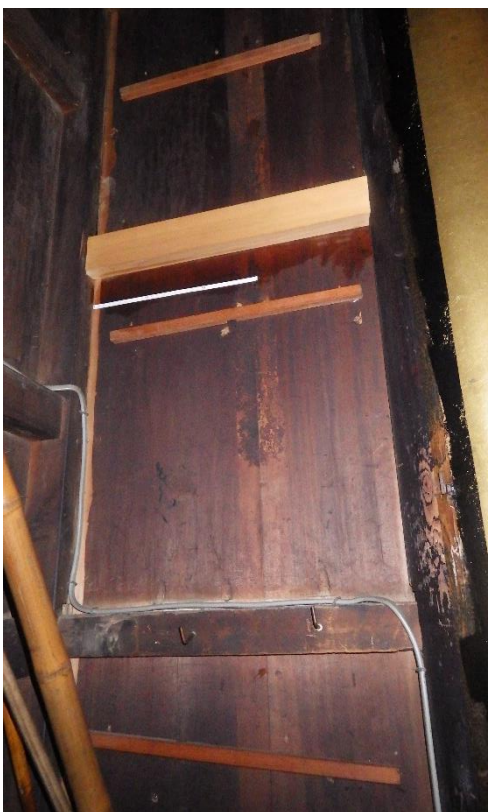
写真6 仏殿背面縦板壁

建物の部材としてはNo.1 の方丈北面内法長押の 1 点のみ（写真 7、8）で、あとは須弥壇の背後にある仏殿の板壁（横板と縦板）5 点（写真 6）の総数 6 点についておこなった。まず、No.1 の内法長押の年輪パターンと暦年標準パターンとの照合が成立し、年輪年代は 1568 年+ α 層と判明した（図 3）。仏殿後方の板壁 5 点についても暦年標準パターンや部材間相互との照合が成立した結果、すべて年輪年代が確定した（表 4）。

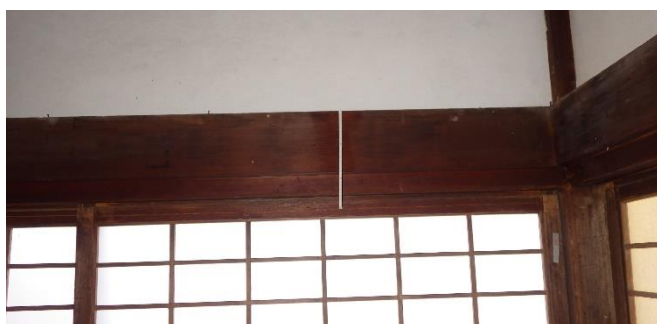
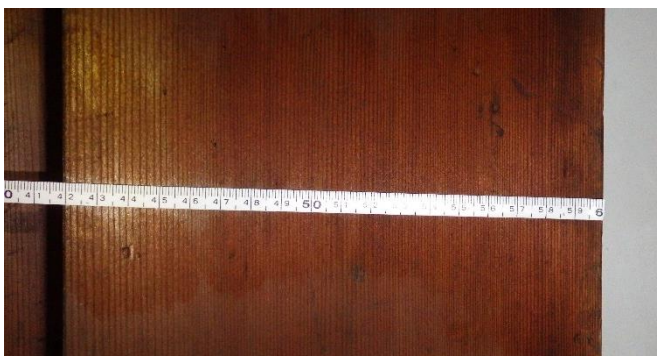
写真7 方丈の間 北面内法長押

写真8 内法長押の年輪画像（右端に辺材）

まず、No.1 の内法長押には約 2.1 cmの辺材部が残存するいわゆる辺材型の形状のものである。この残存辺材部のなかの年輪層数は 23 層あり、平均年輪幅は約 0.9 mmとなる。この部材に当初平均的な辺材幅として約 3.0 cmあったものとするると原木から削除された年輪幅は

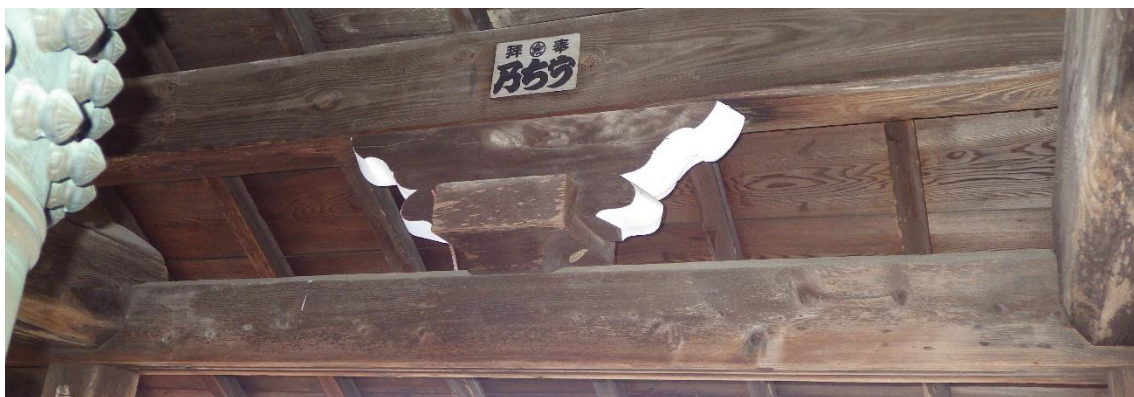
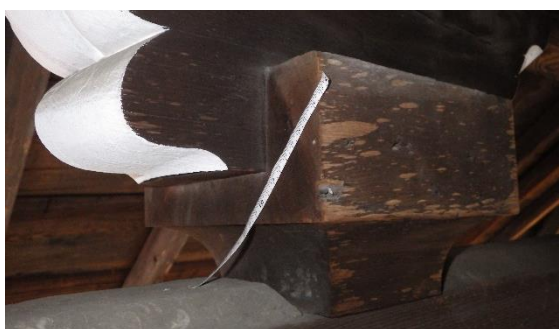
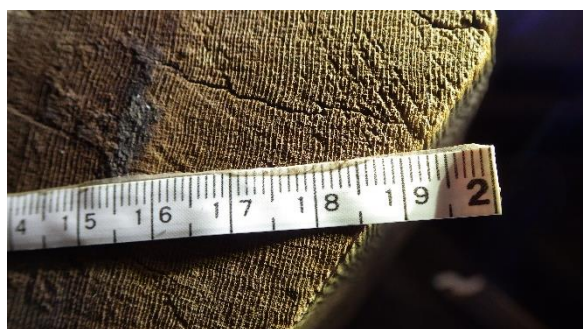
写真 9 西面中央の間斗

写真 10 中央の間斗の拡大

写真 11 同間斗の年輪画像 (右端に辺材)

鐘楼門についての来歴は『高山市寺院由緒記』によると慶長 6 年（1601 年）に金森長近より「黄雲閣」という建物をもらい受け、のちに鐘楼門になったと記されている以外はその創建について知ることはできない。本調査で扱った部材は総数 8 点である。No.1 の間斗（写

真 9、10、11) とNo.2 の大斗以外は年輪層数が 100 層前後と少ないものばかりであった。年輪年代が判明した部材は 8 点のうち 5 点であった (表 5)。このなかでNo.1 の間斗とNo.2 の大斗は辺材が完存ないしほぼ樹皮直下の年輪まで残っている形状のもので、得られた年輪年代はNo.1 : 1769 年、No.2 : 1786 年と判明した。しかも両方の年輪パターンはよく一致しているため、同材から木取りされたものであることがわかった。この 2 点の年輪年代からは天明年間 (1781 年～1788 年) の終わり頃に部材を取り替えるような大掛かりな修理のあったことがうかがえる。

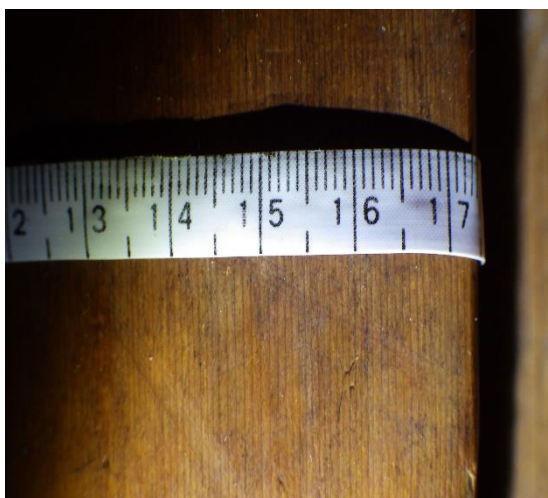
写真 12 No.1 の間仕切り柱

写真 13 同間仕切り柱の拡大 (右端に面皮)

御蔵はもとは高山城三ノ丸に米倉として建てられていたものが元禄8年(1695年)に現在地に移築され、建築の主体部は慶長年間のもと考えられている。調査した部材点数は7点である。このうち年輪年代が判明したのはNo.1、No.3、No.4、No.6の4点である(表6)。このなかで樹皮型の形状のものはNo.1(写真12、13)とNo.6の間仕切り柱が確認された。

樹皮型の2点の間仕切り柱からは1702年の伐採年が得られた(図5)。また、No.3とNo.4は部材の一部に辺材が残存しているかどうかの判断はむずかしい形状のものであるが、No.1とNo.6の間仕切り柱から得られた年輪年代にきわめて近い年代であることを考えると辺材が残存している可能性があり得る。これまで御蔵の年代については慶長期のもと考えられてきたが、このたびの年輪年代調査によって元禄8年(1695年)の移築から7年後に伐採されたヒノキ材が間仕切り柱として使われていたことが明らかになった。

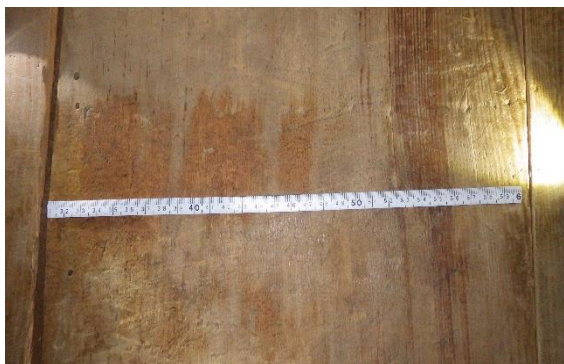
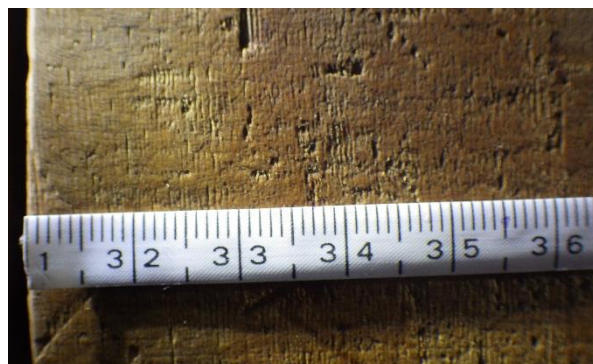
写真 14 下段床板 1 (左端に辺材)

写真 15 同床板 1 の年輪画像 (左端に辺材)

調査部材 3 点の年輪パターンと暦年標準パターンとの照合の結果、No.1 の床板から 1792 年の年輪年代が得られた。この部材の形状は樹皮型であるから、年輪年代の 1792 年は伐採年とみなすことができる。この結果から仙人台はほぼこの頃に製作されたものと思われる。

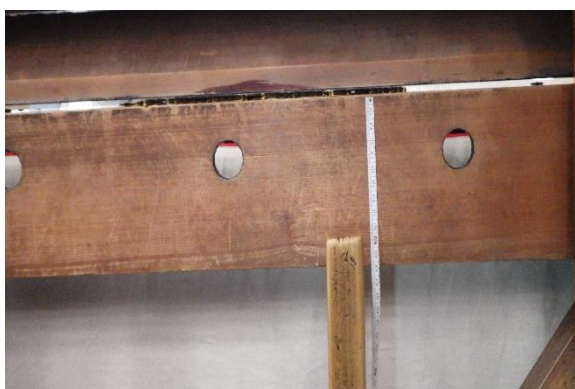
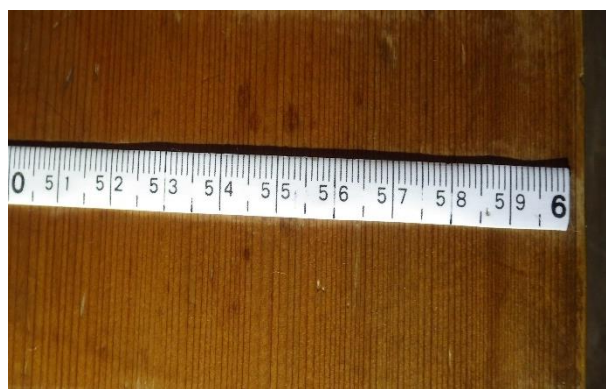
写真 16 正面左長押

写真 17 同長押の年輪画像 (右端に辺材)

調査部材 2 点からの年輪パターンと暦年標準パターンとの照合の結果、No.1 : 1830 年 + α 層（図 6）、No.2 : 1838 年 + α 層と判明した。この 2 部材は辺材型の形状をしており、残存辺材幅の広い No.2 の年輪年代 1838 年のほうが伐採年に近い年代を示している。この長押には約 1.5 cm の辺材が残存しており、このなかには 19 層の年輪が刻まれていた。この 1.5 cm のなかの平均年輪幅は約 0.8 mm である。この板材に約 3.0 cm の辺材があったとすると、約 1.5 cm 削除されていたことになる。先に求めた平均年輪幅で削除された辺材部の年輪も推移していたとすると、このなかの年輪は約 19 層あったことになる。この推算値を年輪年代に加算すると 1838 年 + 19 層で 1857 年となり、加算する年輪層数に幅を持たせると、1850 年前後頃の伐採年が推定できる。したがって、この鳳凰台は安政年間（1854 年～1859 年）ないし文久年間（1861 年～1863 年）頃に製作された可能性が考えられる。
