高山市では令和2年、3年と、2年続けて豪雨による被害を受け、令和2年度は185か所、令和3年度は42か所で災害が発生しました。令和2年から3年にかけて、公共土木施設災害復旧工事を148件発注し、令和5年度に全て完成しました。

令和2年7月豪雨災害

令和3年5・7・8月豪雨災害

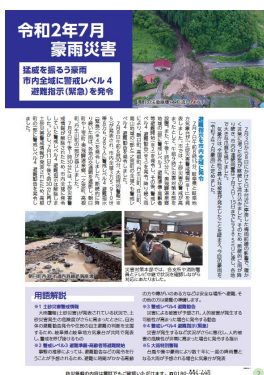
< 着手前 >

令和2年7月8日被災
『市道塩屋見座線』
道路法面が豪雨により崩壊
(高山市大島町地内)

令和4年3月25日完成
復旧延長L=34m
路側工（大型ブロック）A=188㎡
防護柵工（Gr-C-2B）L=26.1m
舗装工（5cm）A=252㎡
